## إعادة تأهيل الجسر الثالث في الموصل

د. مهند حسين الشرابي

كلية الهندسة / جامعة بغداد

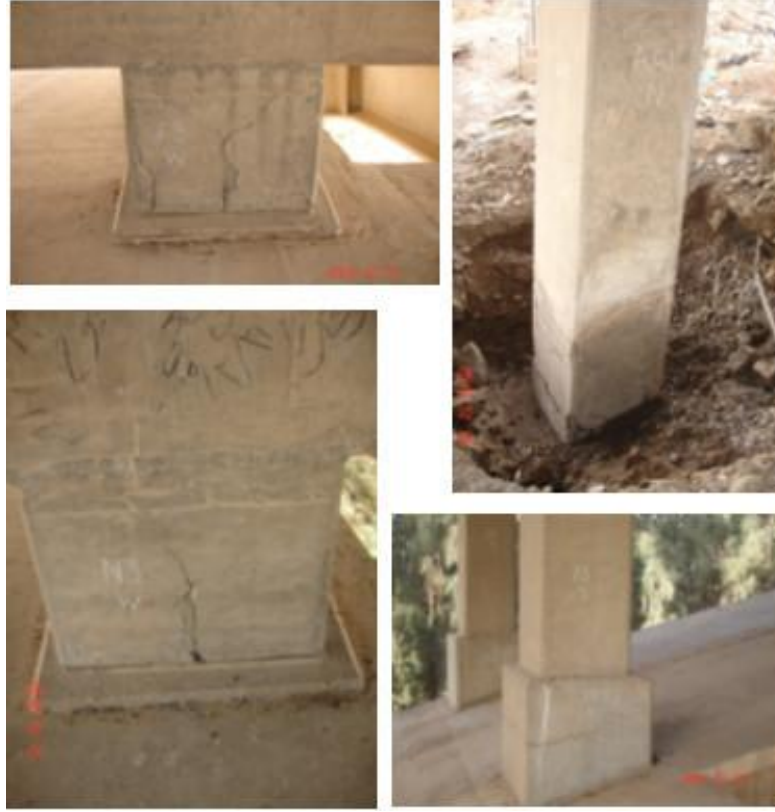
3. الأضرار الناتجة من الزحف الحاصل في سطح الجسر. حيث سبب الزحف تسليط إزاحة أفقية على أعلى الأعمدة. مما نتج عنها تولد عزوم إنحناء في مناطق أسفل الأعمدة وفي قواعد الأعمدة ، وحدوث تشققات في الخرسانة في تلك المناطق نتيجة لذلك. إن نفاذ الخواص التشغيلية للمفاصل ومساند الارتكاز تعتبر من الأسباب الرئيسية التي نتج عنها تحديد لحركة الجسر من جراء إختلاف درجات الحرارة. إذ إنه بسبب هذا التحديد ، ونظراً للتمدد الحاصل بالاتجاه الطولي لمحور الجسر الطولي ، نجم عنه قوة دفع وصل تأثيرها إلى أعمدة الجسر ، حيث ظهر تشوه واضح في عدد منها ، خصوصاً تلك الواقعة في الأطراف والتي تم قياسها بمجموع إنحراف وصل إلى ٥ درجات. الصورة (٢) تظهر بعض الأعمدة المتضررة.

الصورة (٢): تضرر الأعمدة نتيجة للزحف الحاصل بالجسر.

تمت معالجة الأضرار الحاصلة للأعمدة وقواعدها حسب نوعها ، وكالاتي:

تشققات كبيرة وتكسر الخرسانة: تمت المعالجة وفق الخطوات التالية:

- ١ - تم أولاً إزالة الغطاء الخرساني المتضرر للعمود أو قاعدة العمود ، وتخشين الأوجه ثم تنظيفها بالهواء الجاف المضغوط.
- ٢ - طلاء الأوجه بفرشاة بالمادة الرابطة CONCRETSIVE 1420 ، وهي النوع الخاص لربط الخرسانة الطرية بالخرسانة المتصلدة ، وحسب النشرة الفنية للشركة المصنعة ( BASF Yapı Kimyasalları San. A.Ş. ).
- ٣ - ترك المادة الرابطة فترة ٣٠ دقيقة ، وذلك حسب ما مذكور في النشرة الفنية للشركة المصنعة.
- ٤ - ليخ العمود بمونة السمنت سمك ٢٠ ملم ومسوحة بطبقتين من المشبك المعدني قياس (10x10x1) ملم.
- ٥ - صقل المنطقة المعالجة بعد يومين باستخدام قرص كربيد السليكون.

تشققات صغيرة:

تمت المعالجة وفق الخطوات التالية:

- ١ - سد شفتي الشق من الخارج بعجينة بلاستيكية مثل الطين الاصطناعي لمنع خروج مادة التحشية.
- ٢ - تثبيت صمامات تغرز على جانبي الشق بإستعمال مادة الايبوكسي.
- ٣ - حقن الايبوكسي بواسطة الصمامات بمضخة يدوية ، وتحت ضغط يتراوح ما بين (0.5-3 Bars) إلى حين إمتلاء الشق. تم استخدام المادة الرابطة CONCRETSIVE 1302 ذو اللزوجة الوائنة والمطابق لمواصفات (ASTM C-881) صنف (Type I).
- ٤ - تنظيف السطح.

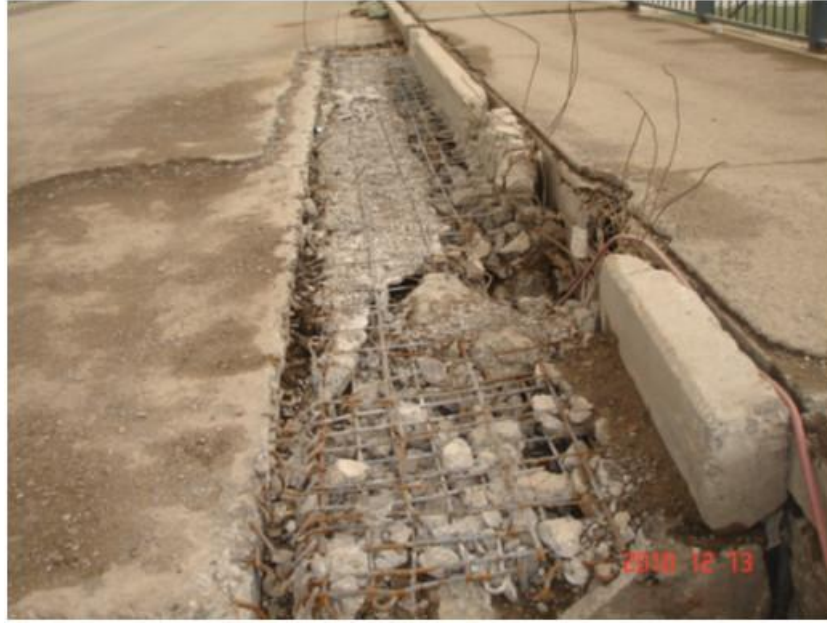
٨. الأضرار الناتجة من جراء عمليات مقصودة للإضرار بالجسر. حصلت أضرار في الرافدة الأولى من الفضاء الأول من الجهة اليمنى من الجسر ، من جراء حصول إنفجار نتج عنه تهشم الجزء العلوي من الرافدة المجوفة ، أصبحت معه فاشلة إنشائياً. كذلك تضرر المشى المجاور للرافدة المتضررة نتيجة للتفجير. كذلك هناك آثار لتفجير ثاني فوق الجسر ، تسبب بتضرر رافدتين. الصورة (٣) تظهر الرافدة.

الصورة (٣): تضرر الرافدة الأولى من الفضاء الأول من الجهة اليمنى من الجسر من جراء حصول إنفجار.

تم إستبدال الرافدة الخرسانية المتضررة برافدة خرسانية جديدة تم تصميمها لهذا الغرض. وذلك حسب الخطوات التالية:

- ١ - تكسير الرافدة المتضررة ورفع الأنقاض. مع الانتباه إلى ترك قضبان حديد التسليح البارزة من العناصر الإنشائية المجاورة.
- ٢ - تنظيف قضبان حديد التسليح بإستعمال فرشاة معدنية.
- ٣ - تنظيف المنطقة بشكل جيد بإستعمال الهواء الجاف المضغوط ، ورفع جميع المواد الشائبة والعالقة.
- ٤ - طلاء الأوجه بفرشاة بالمادة الرابطة CONCRETSIVE 1420 ، وهي النوع الخاص لربط الخرسانة الطرية بالخرسانة المتصلدة ، وحسب النشرة الفنية للشركة المصنعة ( BASF Yapı Kimyasalları San. A.Ş. ).
- ٥ - ترك المادة الرابطة فترة ٣٠ دقيقة ، وذلك حسب ما مذكور في النشرة الفنية للشركة المصنعة.
- ٦ - تركيب حديد التسليح فوق الجسر ، ثم إنزاله في مكانه داخل الرافدة بإستعمال رافعة. وتم ربط حديد التسليح الجديد بالحديد البارز من العناصر الإنشائية المجاورة.
- ٧ - صب الرافدة الجديدة بخرسانة صنف (D20). مع مراعات تعديل السطح العلوي لها والإنضاج.
- ٨ - التبليط فوق الرافدة الجديدة بمواصفات طبقة سطحية.

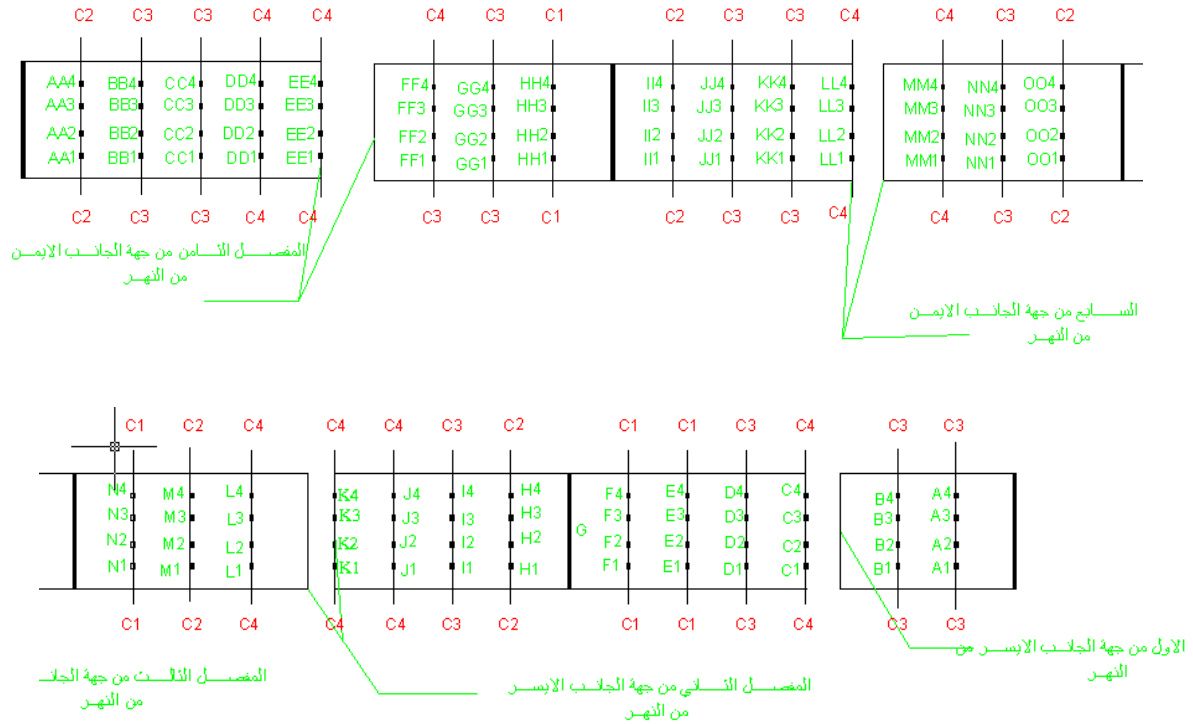
#### الشكل (٢): التقييم الإنشائي للأعمدة.

- \* ضرر شديد القوة: وجود شقوق كبيرة طولية أو عرضية أو مائلة في العمود وقاعدته.
- \* ضرر متوسط القوة: وجود شقوق طولية أو عرضية أو مائلة في العمود وقاعدته.
- \* ضرر مقبول: وجود شقوق صغيرة طولية أو عرضية أو مائلة في العمود أو قاعدته.
- \* ضرر غير منظور: عدم وجود أي شقوق مرئية في العمود أو قاعدته.

الشكل (٢) يظهر التقييم الإنشائي للأعمدة.

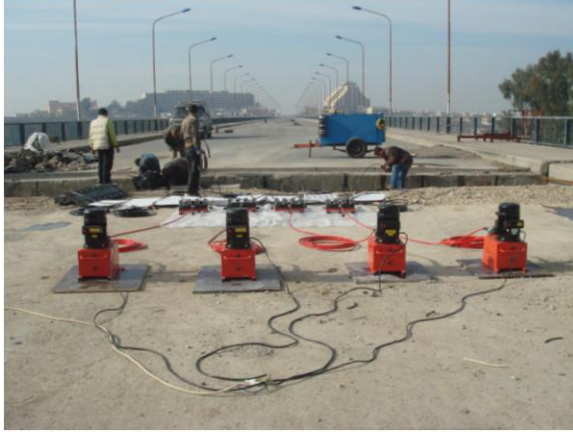
الصورة (٥): وربط الجكات بأربع مضخات هيدروليكية نوع HEP207312.

١١ نصب ستة عشر جك هيدروليكي نوع HFG504 في أماكنها ، سعة كل جك ٥٠ طن. وربط كل أربعة منها بمضخة هيدروليكية واحدة نوع HEP207312 ، وكما موضح بالصورتين (٤ و ٥). وقد روعي توزيع كل مضخة على عرض الجسر ، حيث ربطت المضخة الأولى بالجكات ١ و ٥ و ٩ و ١٣ ، وربطت المضخة الثانية بالجكات ٢ و ٦ و ١٠ و ١٤ ، وهكذا.

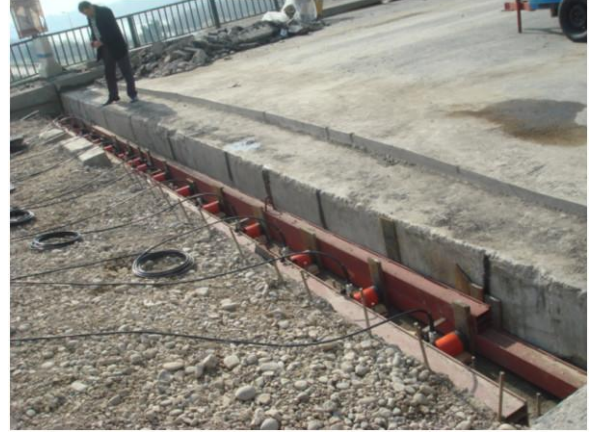
الصورة (٤): نصب ستة عشر جك هيدروليكي نوع HFG504 في أماكنها.

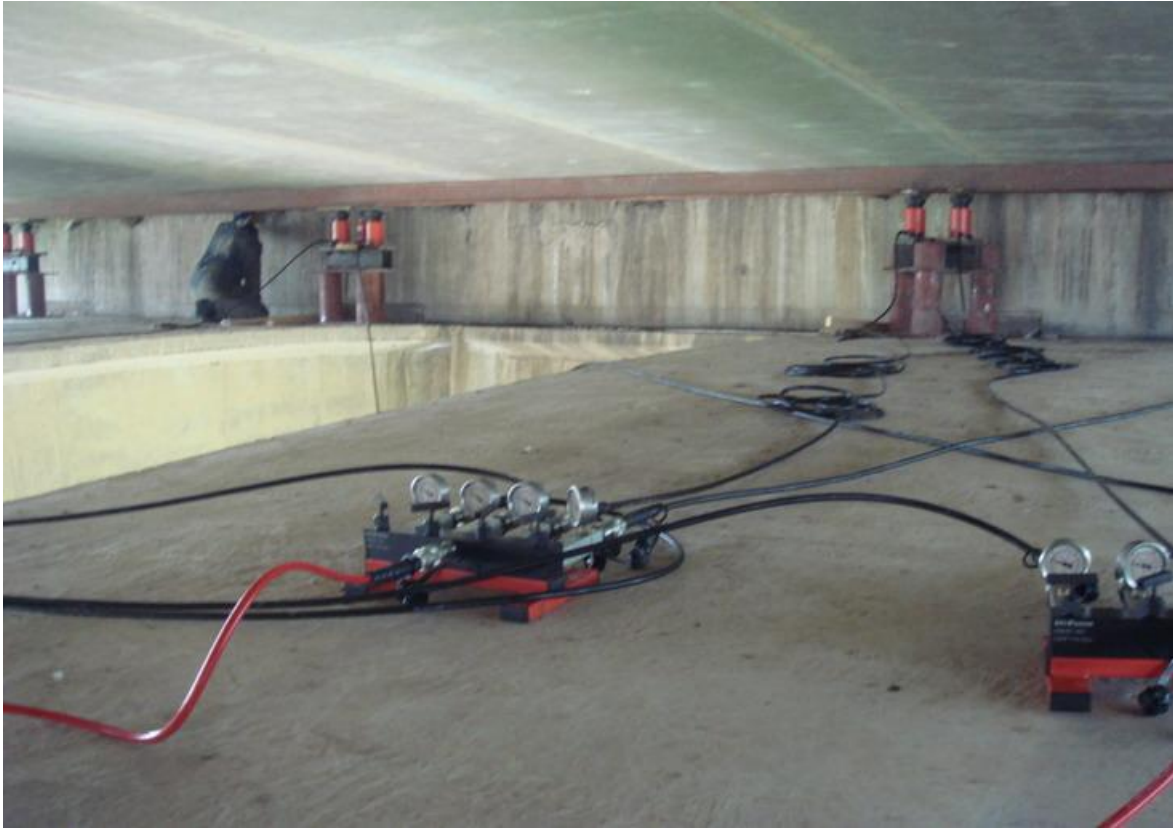
الصورة (٦): عملية رفع المنشأ العلوي للجسر.

- ١ - رفع المنشأ العلوي للجسر باستخدام منظومات رفع هيدروليكية وتدعيم متكاملة.
  - ٢ - إستبدال جميع المساند الشريطية أسفل الروافد بمساند نوع (P.T.F.E.) بعرض ٢٠٠ ملم ، وبواقع طبقتين تلتصق الطبقة الأولى على الرافدة وتلتصق الثانية على قبعة الأعمدة.
  - ٣ - إستبدال المساند المطاطية بمساند من نفس الأبعاد والقياسات المنفذة.
  - ٤ - إنزال المنشأ العلوي ليستند على المساند الجديدة.
- الصورة (٦) تظهر عملية رفع المنشأ العلوي للجسر.
